Original elektriskt kopplingschema för MS-20

Förslag på uppdatering av original elsystem
För ökad säkerhet bör en huvudsäkring på 400A monteras på pluskabeln så nära batteriet som möjligt samt en huvudströmbrytare strax därefter. När man lämnar båten bryter man strömmen och riskerar ej ett urladdat batteri.
Matningskabeln till säkringsdosan i motorrummet kan lämpligen förses med en huvudsäkring på 20-50A.
En 5W solcell toppladdar batteriet. Solcellen monteras i 30-45° vinkel och mot söder för bästa resultat. Laddningsregulator behövs ej med den låga effekten 5W.
Att ha möjlighet att ladda sin mobiltelefon i båten är praktiskt och säkert.

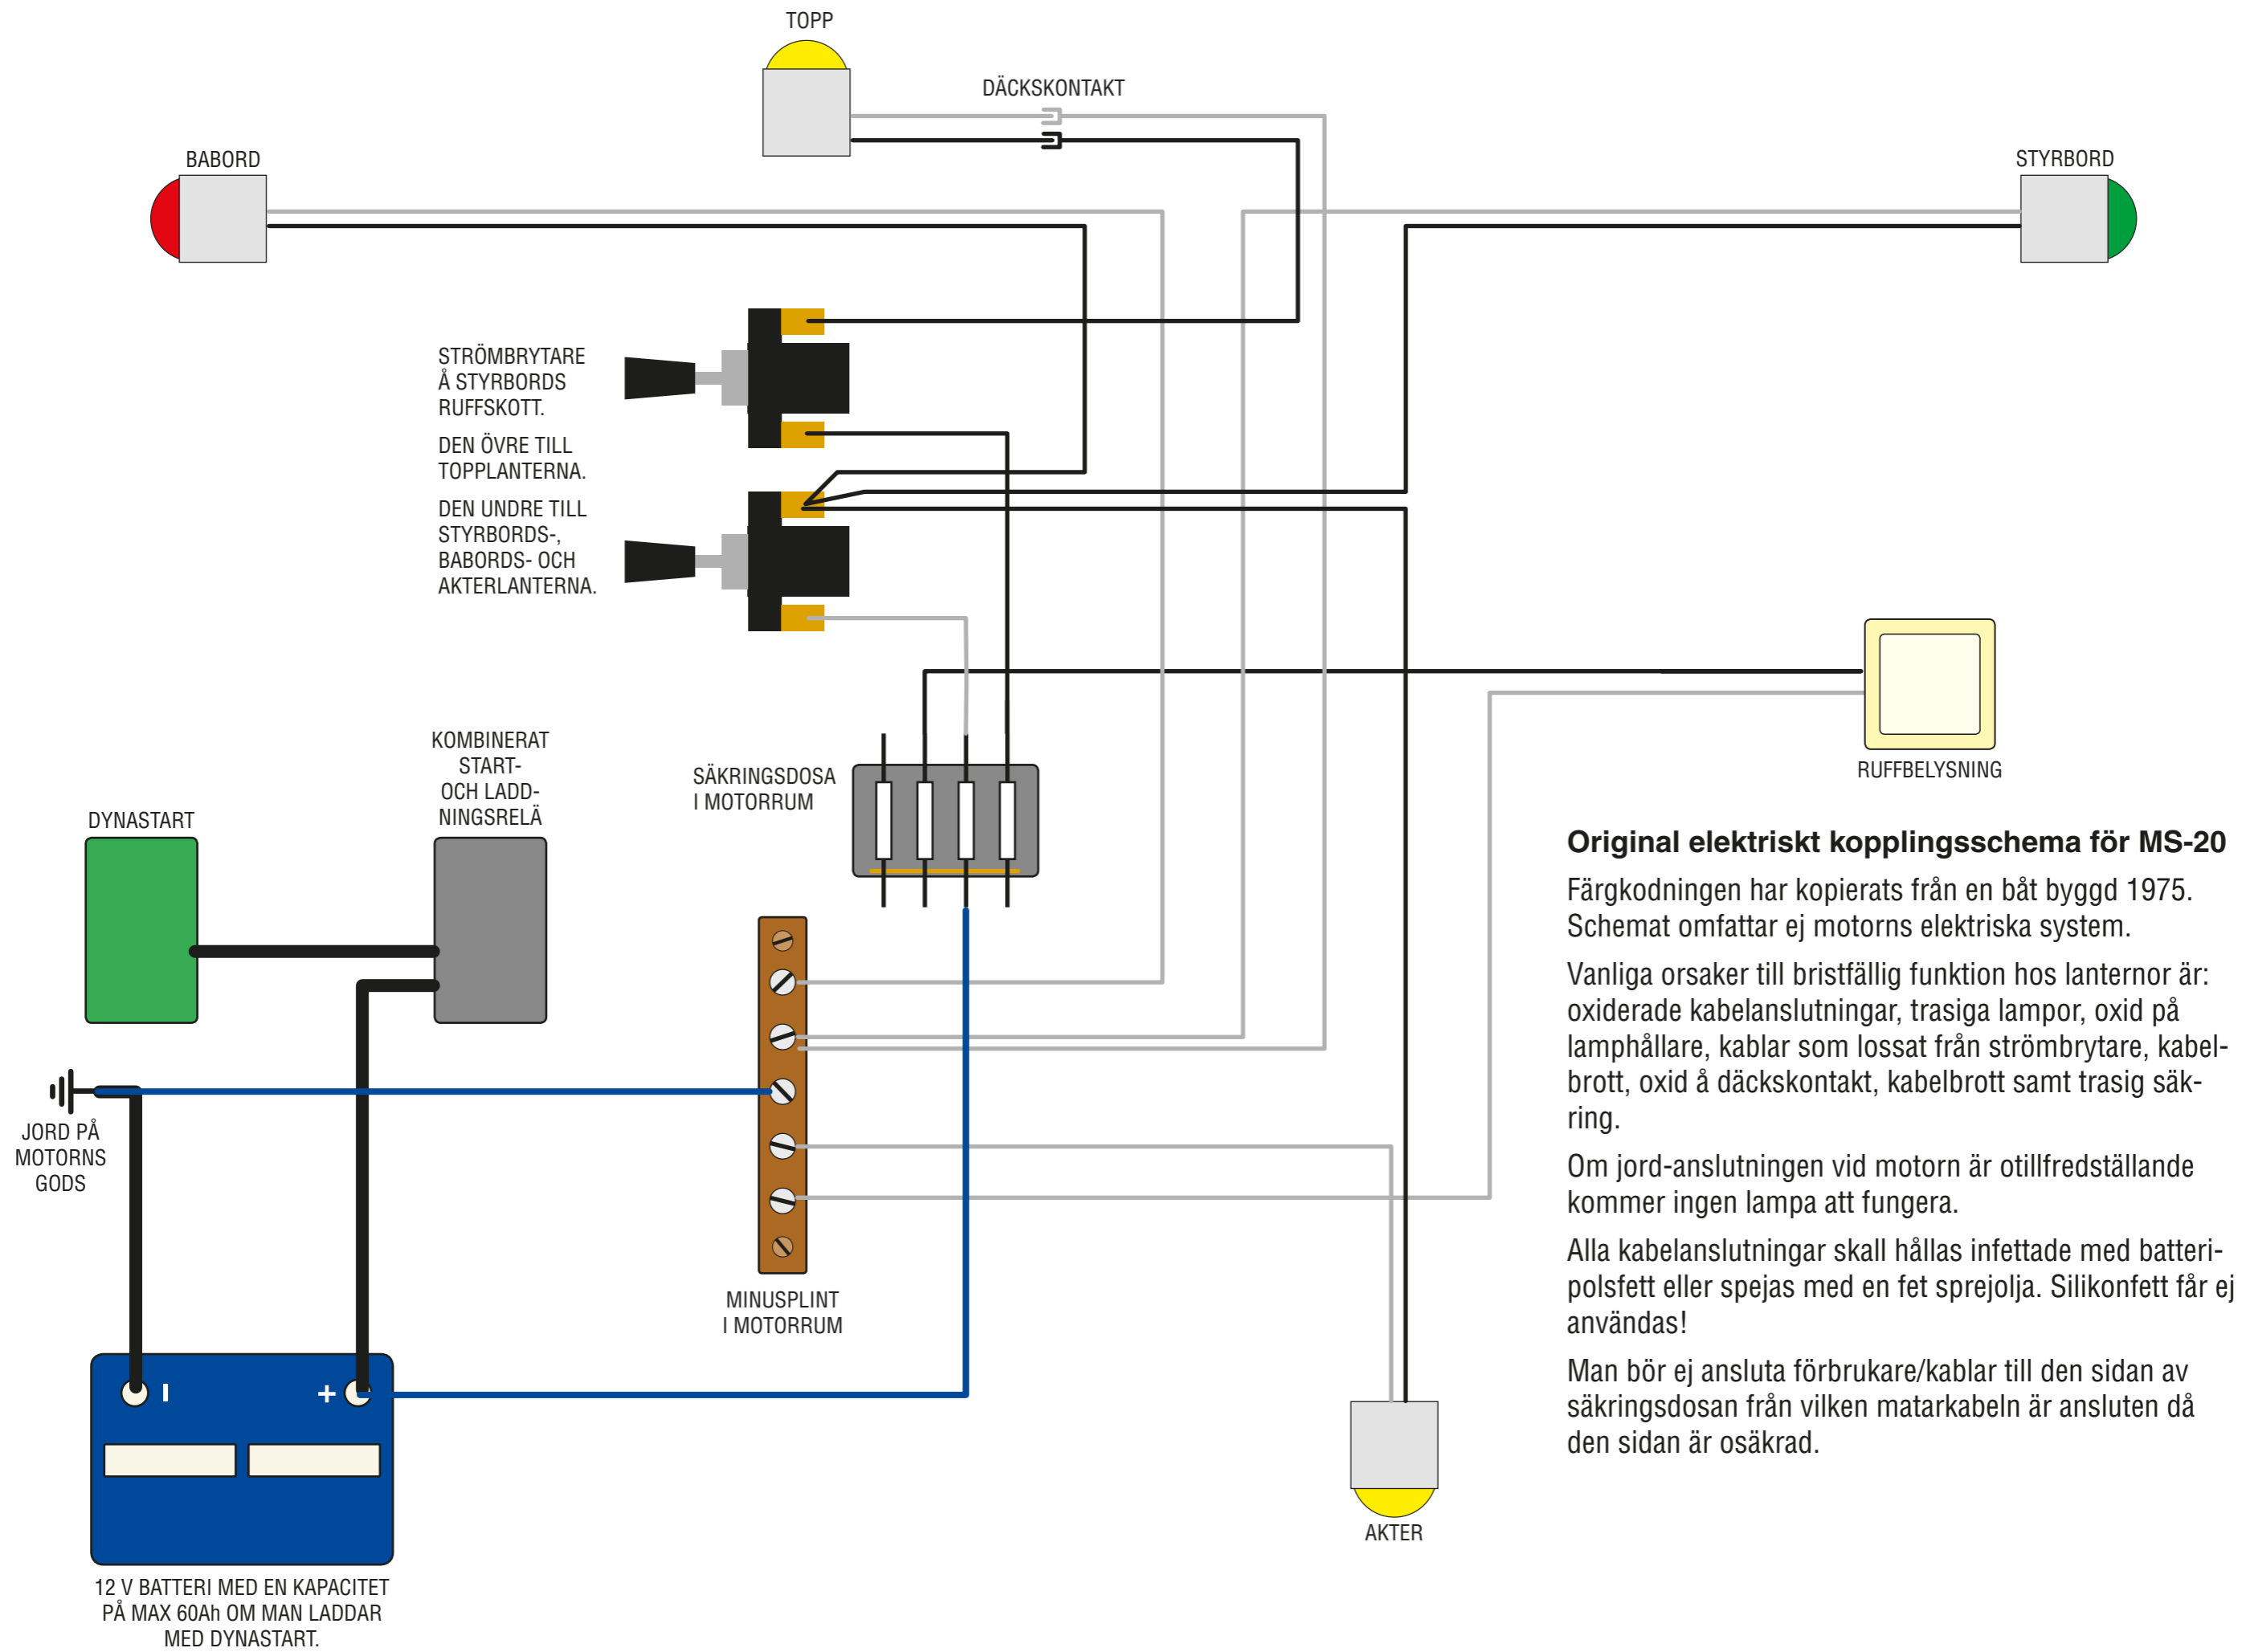
Färgkodningen har kopierats från en båt byggd 1975. Schemat omfattar ej motorns elektriska system.

Vanliga orsaker till bristfällig funktion hos lanternor är: oxiderade kabelanslutningar, trasiga lampor, oxid på lamphållare, kablar som lossat från strömbrytare, kabelbrott, oxid å däckskontakt, kabelbrott samt trasig säkring.

Om jord-anslutningen vid motorn är otillfredställande kommer ingen lampa att fungera.

Alla kabelanslutningar skall hållas infettade med batteripolsfett eller spejas med en fet sprejolja. Silikonfett får ej användas!

Man bör ej ansluta förbrukare/kablar till den sidan av säkringsdosan från vilken matarkabeln är ansluten då den sidan är osäkrad.

12 V BATTERI MED EN KAPACITET PÅ MAX 60Ah OM MAN LADDAR MED DYNASTART.
