# MARIEHOLM 20:AN

Medlemsblad för Marieholm 20 Eskadern Nr 79 Sommar 2020 Årgång 22

## Intervju med Bo Södervall som produktionsdesignade båtarna i M20-serien

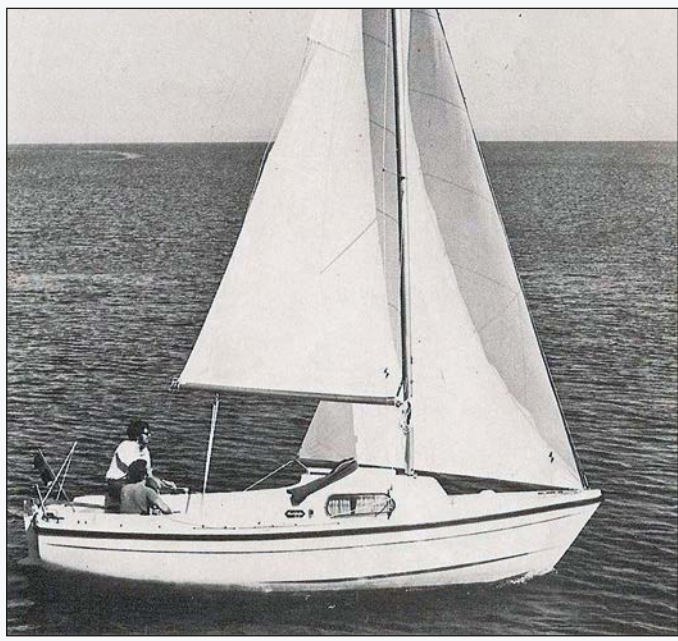
Så här presenterades MS20 i "Båt '72". Båten på bilden är prototypbåten med Bo Södervall till rors. Foto från sommaren 1971. Denna båt fick aldrig något segel- eller serienummer. Enligt uppgift fanns båten i modern tid i Norrköping och hade då ännu Vire-motorn.

Nyhet för året. Motorseglare med plats för 4-5 personer. Fenköl med barlasten 400 kg. Utanpåliggande roder. Ruffen håller två personer i V-form, bord samt pentry med spritkök och vask. Stora stuvutrymmen, 25 liters vattentank. Rymlig sittbrunn med stora stuvutrymmen. 2-meters bäddbara bänkar i brunnen. Full stöjhög under speciellt bomtält. Som extra utrustning finns pulpit med mantåg, genua och vagg.

Längd (löa): ..... 6,0 m  
Bredd: ..... 2,20 m  
Djupgående: ..... 0,90 m  
Deplacement: ..... 1,1 ton  
Segelyta (krysställ): ..... 16,75 m<sup>2</sup>  
**Urustning i priset:** Sprayhood, bomtält, pentry, dynor, krysställ, mast och bom i aluminium. Rostfri rigg  
**Standardmotor:** Volvo-Penta MD1A, 7 hk. Fart ca 6 knop  
**Tillverkningsmetod och material:** Handupplagd glasfiberarmerad plast.  
**Tillverkare:** Marieholms Bruk AB, Hillerstorp

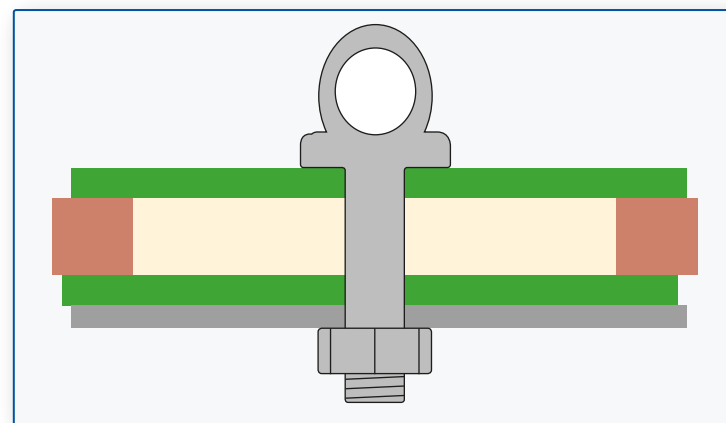
Ovan: Skiss av hur däck kan se ut i genomskärning vid en vantinfästning. Det gröna visar glasfiberlaminatet. Det bruna visar distansmaterial Divinycell och det ljusgula plywooden. Mellan muttern och laminatet en bit passande stål. Till höger: Verkligheten.

1. Öglebultarna är gängade M8 och har muttrar med nyckelvidd 13 mm. Ta bort muttern och dra ur öglebulten.
2. Avlägsna gammalt tätningsmedel och kontrollera noga att plywooden, mellan skikten av glasfiberarmerad plast, är helt torr.
3. Är allt som det så kan du återmontera men passa på att, i alla fall på innervanten, montera ett par vinkeljärn enligt Bosses rekommendationer.
4. Skulle det vara så illa att vatten trängt in och plywooden runt hålet ruttnat måste allt ruttet bort. Detta kan man göra genom att sätta en insexnyckel i bormaskinen och med insexnyckelns vinklade ände, i utrymmet mellan plastskikten, fräsa rent från murken plywood. En dammsugare är också bra att ha till hands.

När epoxyn härdad kan du fortsätta enligt punkt 2. Som nytt tätningsmedel kan rekommenderas Sika-Flex, med detta kan du också limma fast förstärkningarna av vinkeljärn mot undersidan.

Själv använde jag vinkeljärn av vanligt stål och ej rostfritt. Se bild på sid 4. Jag sågade, filade och slipade tills jag fick rätt form och inga vassa kanter fanns. Sedan en noggrann ytbehandling.

Jag har sett att det på några båtar förekommer en liten uppbuktning i skarndäcket och en del sprickor i gelcoaten vid öglebultarna. Om man har dom tendenserna så rekommenderar jag en avlastning med t.ex. ett rostfritt vinkeljärn ca 25x25x3 ca 250 långt, monterat på undersidan, längs skarndäcket, under öglebultens mutter.

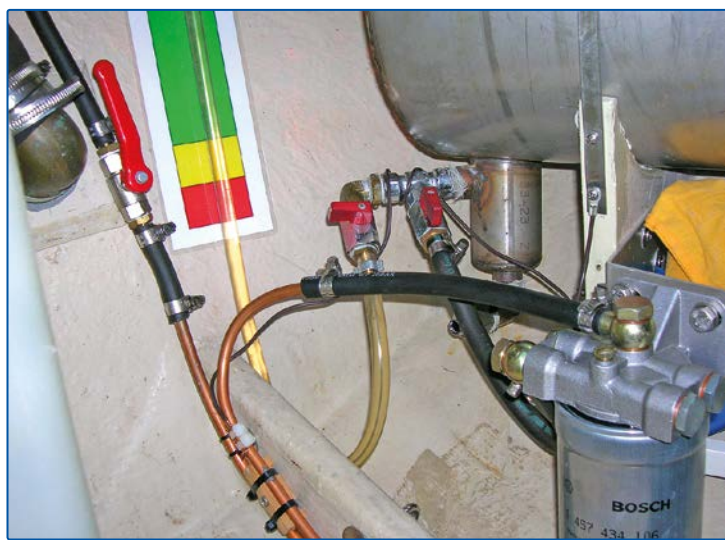
Ovan ett mycket uppdaterat bränslesystem. Ny rostfri tank på 30 liter. Förfilter av "spin-on" typ med vattenfrånskiljare. Bränsleledningar av kopparrör. Kulventiler på fram- och returledningar samt på pejlror och tankens dränering. Systemet är även jordat.

Till vänster original sil med glaskopp.

Man bör därför snarast byta ut original "glaskopp" till ett modernt förfilter med vattenavskiljare. Själv föredrar jag nr 7109 från Sea-Sea men även andra modeller kan vara bra.

Med en kulventil på tankens "slamficka" blir det enkelt att då och då dränera ut ev föroreningar och vatten som samlats i tanken.

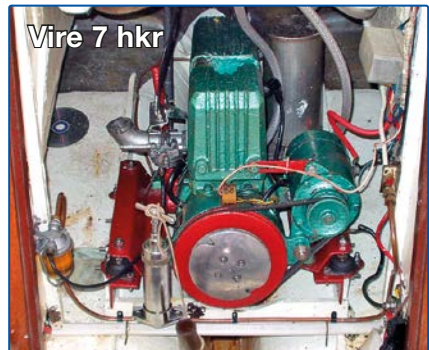
Finsk bensindriven tvåtaktsmotor av fabrikat Viré, liknade Göta-motorerna, som jag tror fortfarande tillverkas.
