BJÖRN PETER BEHRENS

# PLASTBÅTSVÅRD

UNDERHÅLL OCH RENOVERING  
— AV GLASFIBERSKROV —

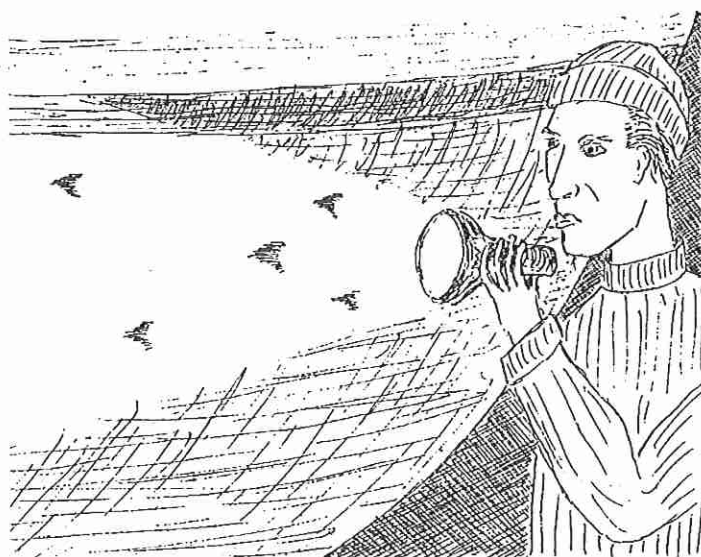
Ficklampsmetoden

Vänta med sökandet till dess botten torkat efter rengöringen. Då börjar du med att känna med handen över hela plastytan, de känsliga fingertopparna avslöjar även mycket små ojämnheter i ytan. Ha en spritpenna i en färg som avviker från bottenens beredd i den andra handen, och rita en ring runt alla miss-tänkta ställen direkt när du upptäckt dem, så att du kan undersöka dem senare. Därefter skärskådar du systematiskt hela ytan med blicken och markerar på samma sätt vad du upptäckt. När det börjat skymma gör du en sista kontroll med hjälp av en ficklampa: belys en liten del av botten nästan parallellt med ytan och titta efter upphöjningar som kastar en skugga; bilden visar förfarandet.
